## Peningkatan Keselamatan Gedung melalui Pemeriksaan MEP dalam Proses Sertifikat Laik Fungsi (SLF)

### *Building Safety Improvement through MEP Inspections in the Certificate of Functional Worthiness (SLF) Process*

<sup>1-6</sup> Program Studi Teknik Listrik, Politeknik Negeri Madiun, Indonesia

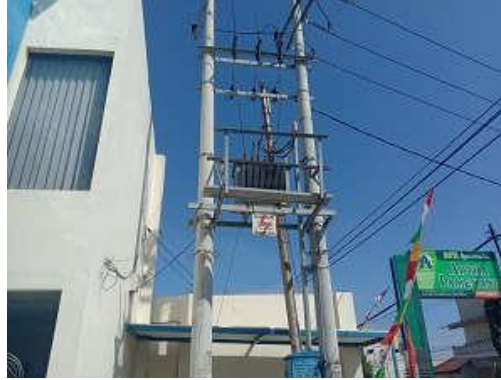
Daya Terpasang: Gedung menggunakan sumber utama dari PLN sebesar 105 KVA dengan tegangan nominal 380–400 V (3 fasa) seperti pada gambar 2 dan 3. Beban maksimum tercatat 122 A atau 77% dari kapasitas daya, sehingga masih dalam kondisi aman.

**Gambar 2.** Kondisi Trafo PLN.

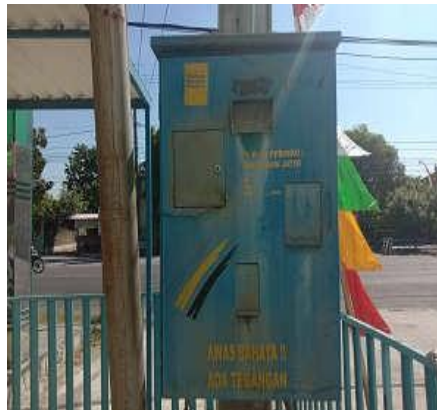
**Gambar 3.** Kondisi Meter PLN.

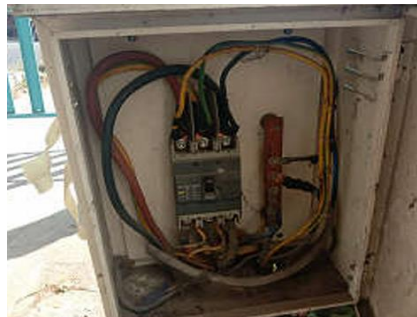
Panel MDP (Main Distribution Panel): Panel utama dilengkapi MCCB 250 A, kondisi panel seperti pada gambar 4. Hasil pengukuran menunjukkan tegangan stabil (388–394 V) dan tidak terjadi overload. Namun, ketidakseimbangan arus mencapai 14,6%, melebihi batas aman 10%. Rekomendasi: redistribusi beban antar fasa, penambahan instrumen ukur pada panel, serta penyesuaian dimensi kabel agar sesuai dengan kapasitas pengaman.

**Gambar 4.** Kondisi Panel MDP.

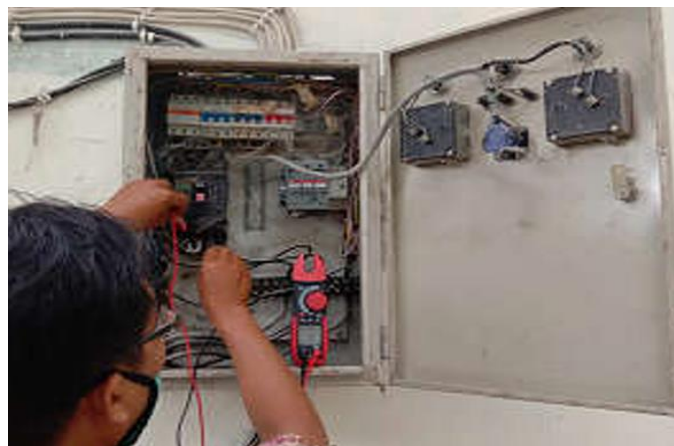
Panel SDP (Kantor, Rangka Body 1, Rangka Body 2, Pos Satpam, Oven, Fiber, dan lainnya): Secara umum kondisi panel baik, tegangan berada dalam toleransi  $<4\%$  susut, frekuensi stabil 50 Hz, dan suhu kerja komponen  $<50\text{ }^{\circ}\text{C}$  seperti pada gambar 5. Namun, ditemukan beberapa panel dengan ketidakseimbangan arus tinggi seperti pada gambar 6, misalnya:

**Gambar 5.** Kondisi Panel SDP.

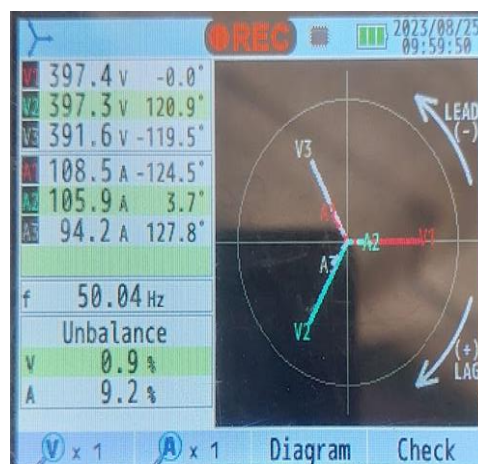
SDP Kantor: 41%

SDP Rangka Body 1: 61,8%

SDP Rangka Body 2: 76,7%

SDP Pos Satpam: 162,5%

SDP Fiber 2: 128,3%

SDP Ruang Fiber: 97,9%

**Gambar 6.** Hasil Pengukuran Panel SDP.

Hasil pengukuran menunjukkan bahwa secara teknis sistem MEP telah memenuhi ketentuan dalam PUIL 2011 dan standar IEEE 141-1993. Namun, tingginya nilai ketidakseimbangan arus pada beberapa panel menandakan perlunya penataan ulang distribusi beban listrik. Kondisi ini penting untuk mengurangi risiko overheating kabel, mengoptimalkan penggunaan energi, serta memperpanjang umur peralatan.

Rekomendasi: dilakukan redistribusi beban secara merata antar fasa dan penyesuaian kabel masuk (incoming) agar kapasitas hantar arus (KHA) lebih tinggi dari arus hubung singkat ( $I_{sc}$ ) MCCB.

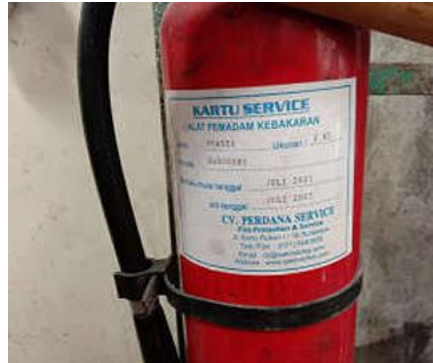
Gedung dilengkapi dengan APAR ukuran 50 kg dan 3 kg di beberapa titik. Hasil pengecekan menunjukkan APAR masih aktif dan berfungsi seperti pada gambar 7.

**Gambar 7.** Kondisi APAR.

Rekomendasi: dilakukan pengecekan berkala untuk memastikan tekanan dan masa berlaku tabung.

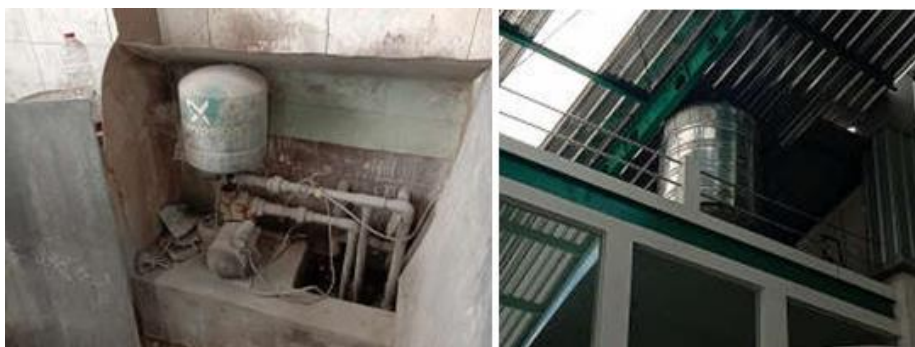
Air Bersih: Sumber air berasal dari sumur dengan rooftank kapasitas 2000 liter, cukup untuk kebutuhan 20 orang (100 L/hari/orang). Distribusi air menggunakan pompa booster ke seluruh bangunan seperti pada gambar 8.

**Gambar 8.** Kondisi Instalasi Plumbing.

Rekomendasi: perawatan berkala terutama pada kamar mandi area dempul yang terdeteksi mengalami kerusakan minor.
